宏晶STC单片机使用STC-ISP串口烧录失败的解决方法及实例汇总 (Ver0.99.24)

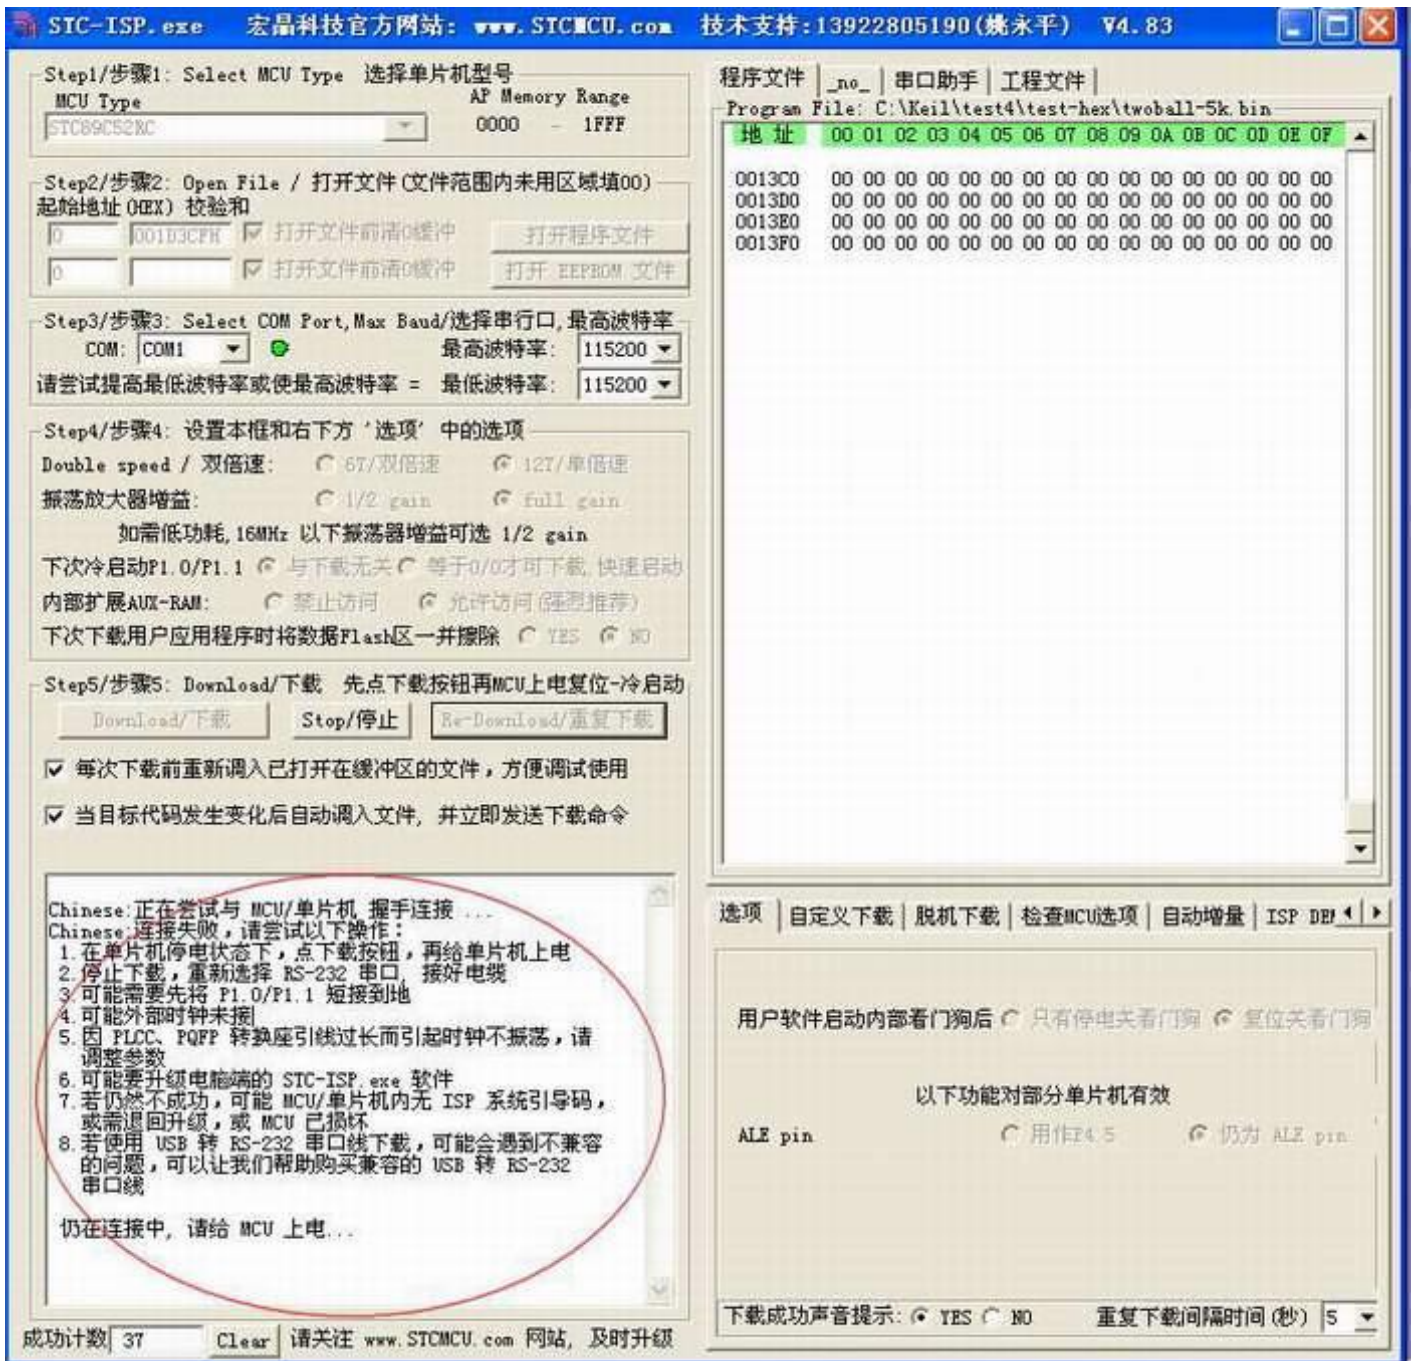
STC-ISP软件(V4.83)已经列出了常见的下载失败原因，见下图：

- 1.在单片机停电状态下, 点下载按钮, 再给单片机上电
- 2.停止下载, 重新选择 RS-232 串口, 接好电缆
- 3.可能需要先将 P1.0/P1.1 短接到地
- 4.可能外部时钟未接
- 5.因 PLCC、PQFP 转换座引线过长而引起时钟不振荡, 请调整参数
- 6.可能要升级电脑端的 STC-ISP.exe 软件
- 7.若仍然不成功, 可能 MCU/单片机内无 ISP 系统引导码, 或需退回升级, 或 MCU已损坏
- 8.若使用 USB 转 RS-232 串口线下载, 可能会遇到不兼容的问题, 可以让我们帮助购买兼容的USB 转RS-232串口线
